Kleine Ursache – große Wirkung

WOHNGIFTE – PILZE – ELEKTROSMOG **Magnetische Wechselfelder und ihre**

Ursachen für magnetische Wechselfelder

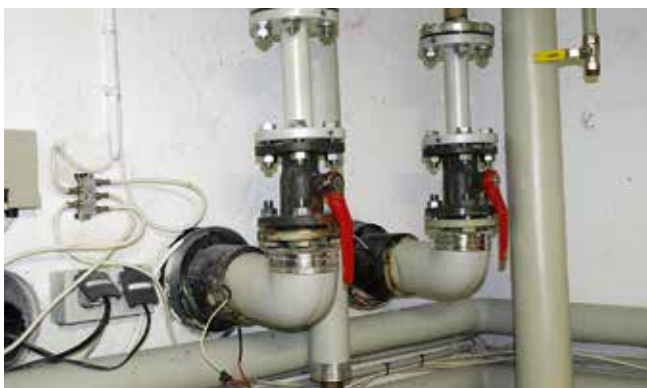
2

Als Ursache wurde die Schutzpotential-Ausgleichsleitung zwischen der Potentialausgleichschiene im Sicherungskasten und dem Wärmetauscher ausgemacht, auf der ein Teil

Fernwärmerohre mit Isolierflanschen oberhalb der Kugelhähne

des Rückstromes (in Abbildung 1 z. B. 1 A) vom N-Leiter zum Fließen kam und sich größtenteils über den Wärmetauscher, den Vor- und Rücklauf der Fernwärme, irgendwo außerhalb des Gebäudes seinen Weg zur Stromquelle gesucht hat. Dieses Kabel wurde an der Kellerdecke unterhalb des Kinderzimmers geführt.

ABHILFEMASSNAHME Zur Unterbindung des Stromflusses über die Fernwärmeröhre wurden elektrisch isolierende Rohrverbindungen der Firma Kyburz / INRAG direkt nach den Kugelhähnen beim Eintritt der Fernwärmeleitungen in den Keller eingebaut (Abbildung 2).

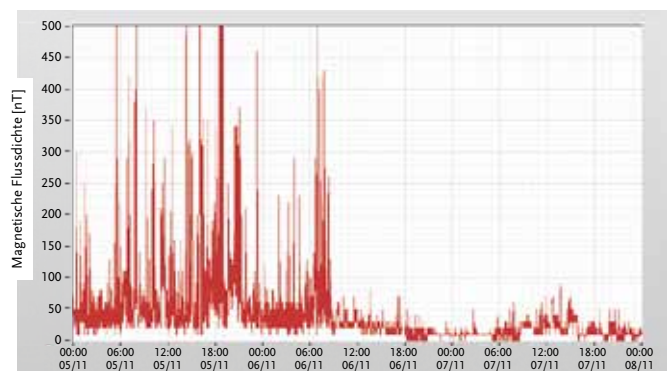
3

Zeitlicher Verlauf der magnetischen Flussdichten während drei Tagen vor (linke Bildhälfte) und nach Einbau der Isolierflansche (rechte Bildhälfte)

Vor und während der Umbaumaßnahmen wurden im Kinderzimmer die magnetischen Wechselfelder erfasst. Somit konnte der Erfolg der durchgeführten Maßnahme sehr gut dokumentiert werden (Abbildung 3).

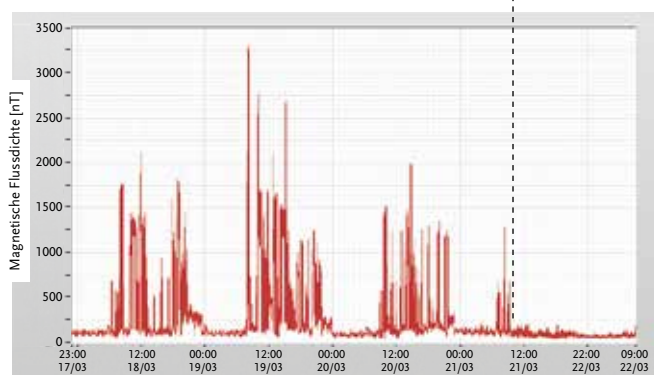
4 Magnetische Wechselfelder im Wohnzimmer (17.03./23 Uhr – 22.03./9 Uhr)

Einbau Isolierstück in Gasleitung und Auftrennung separater PE-Leiter

Wechselfelder waren in der Nähe des Kamins von 3.300 Nanotesla auf 200 Nanotesla in der Spitze abgefallen (Abbildung 4). Diese wurden durch Fehlströme auf den Erdkabeln vor dem Haus 1 verursacht.

ABHILFEMASSNAHME Zur Unterbindung des Stromflusses über den separat gezogenen Potentialausgleichsleiter wurde dieser entfernt und das Haus erhielt eine eigene Erdung. Im Haus 2 wurde in die Gasleitung ein Isolierstück eingesetzt. Ab diesem Zeitpunkt waren keine Fehlströme mehr auf der Hauptstromleitung messbar und die magnetischen ▶

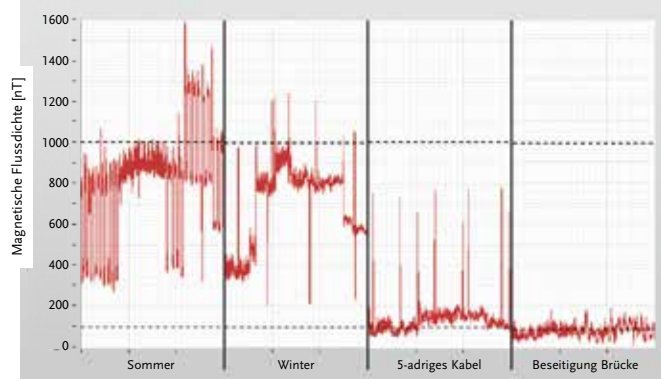
5
Zeitlicher Verlauf (jeweils 12:00–24:00 Uhr) der magnetischen Wechselfelder im Sommer (links), im Winter (Mitte links), nach korrektem Anschluss des 5-adrigen Kabels (Mitte rechts) und nach Beseitigung der Brücke in der Unterverteilung 2 (rechts)

Durch den korrekten Anschluss des 5-adrigen Kabels sank die mittlere Belastung von 900 nT auf 120 nT, die Spitzenwerte von 1.400 auf 800 nT.

Im Rahmen einer weiteren Überprüfung der Elektroanlage wurde festgestellt, dass in der UV 2 eine Brücke zwischen der Schutzleiter- und Neutralleiterschiene vorhanden war, obwohl die Elektrofachkraft dies verneint hatte.
