Kleine Ursache – große Wirkung

WOHNGIFTE – PILZE – ELEKTROSMOG **Magnetische Wechselfelder und ihre**

Ursachen für magnetische Wechselfelder

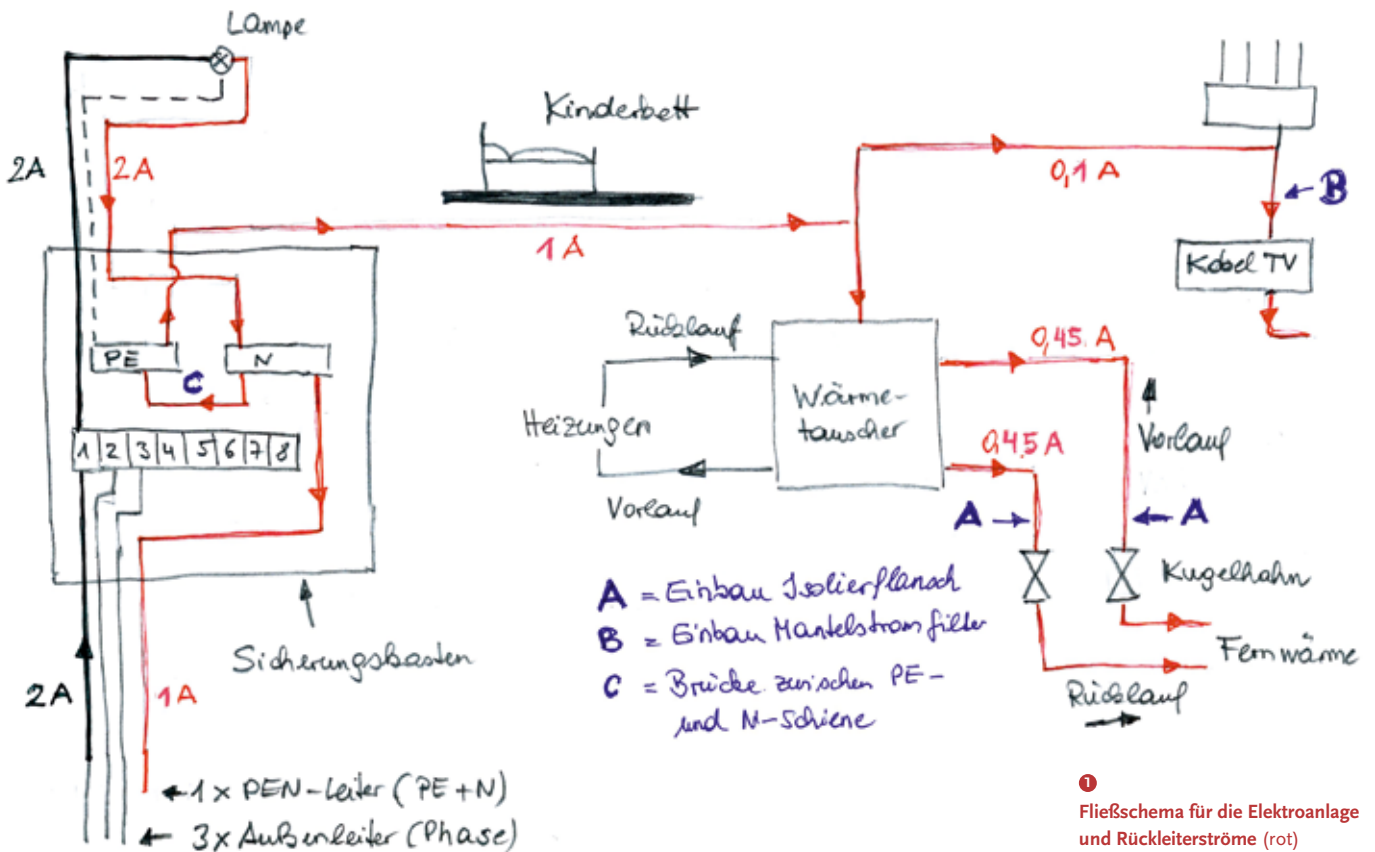
des Rückstromes (in Abbildung 1 z. B. 1 A) vom N-Leiter zum Fließen kam und sich größtenteils über den Wärmetauscher, den Vor- und Rücklauf der Fernwärme, irgendwo außerhalb des Gebäudes seinen Weg zur Stromquelle gesucht hat. Dieses Kabel wurde an der Kellerdecke unterhalb des Kinderzimmers geführt.

ABHILFEMASSNAHME Zur Unterbindung des Stromflusses über die Fernwärmeröhre wurden elektrisch isolierende Rohrverbindungen der Firma Kyburz / INRAG direkt nach den Kugelhähnen beim Eintritt der Fernwärmeleitungen in den Keller eingebaut (Abbildung 2).
